Dept. of Earth Sciences, NCU

頭嵙山層 (南投馬鄰坑, 草屯鎮東邊約5公里)

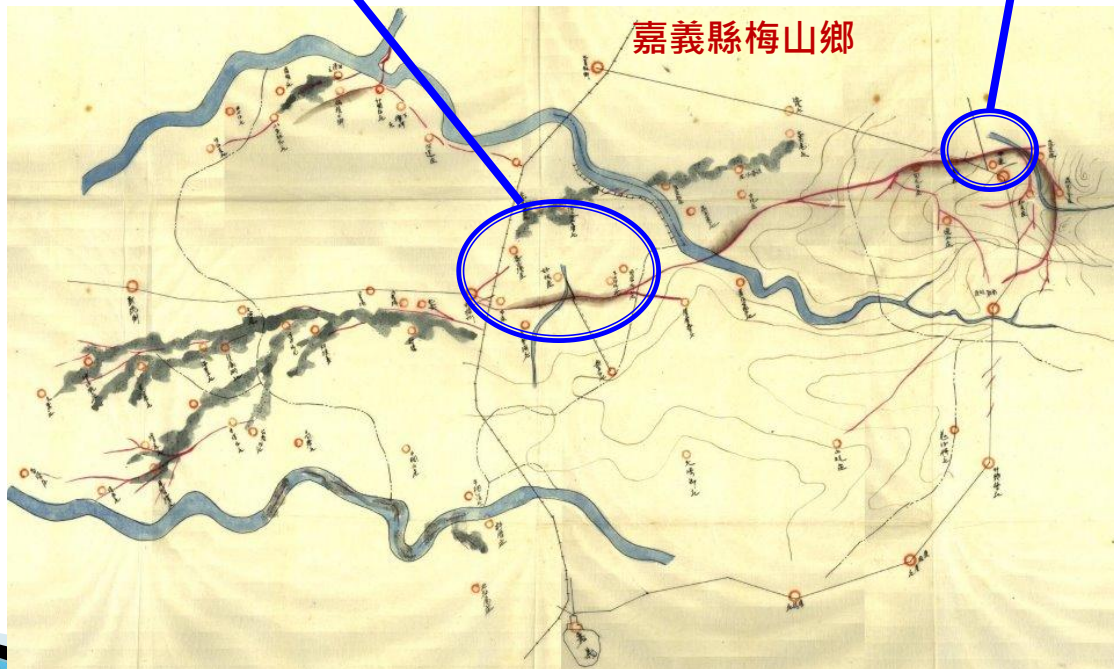
The ground opened suddenly,
one firewood collector dropped
into the fissure. Then the ground
closed.

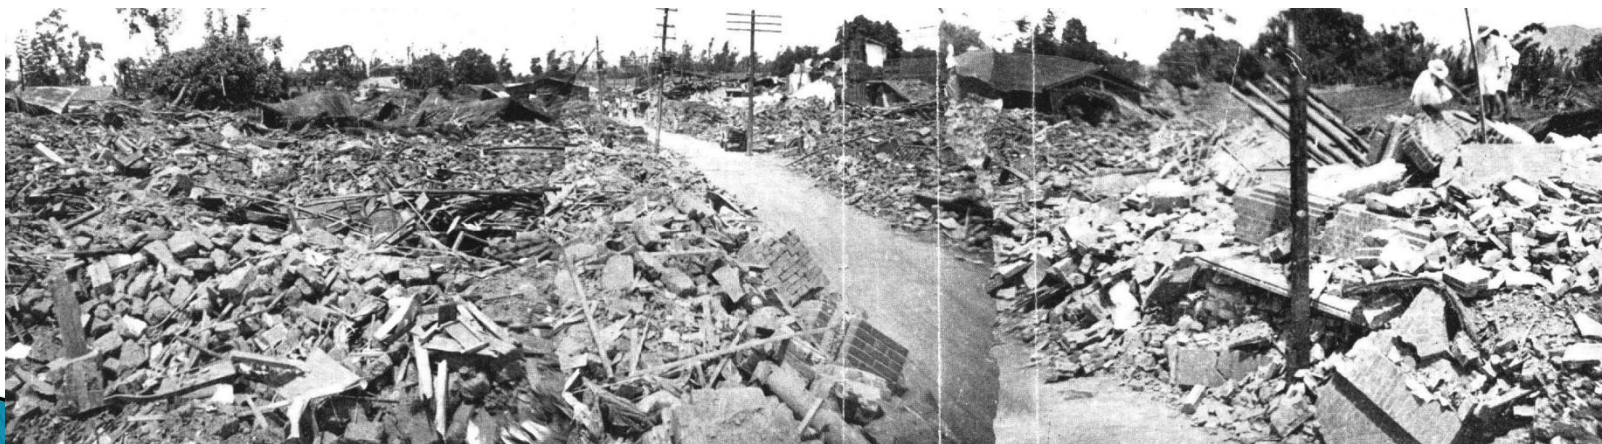
台中州豐原區埔庄(台中縣后里鄉)屯子腳之慘狀，屯子腳總戶數735戶，全倒509戶，半倒46戶，破損128戶，住家全倒半倒與破損率為98%；總人口數4,578人，死亡440人、重傷210人、輕傷1,081人，死傷率達37.5%。

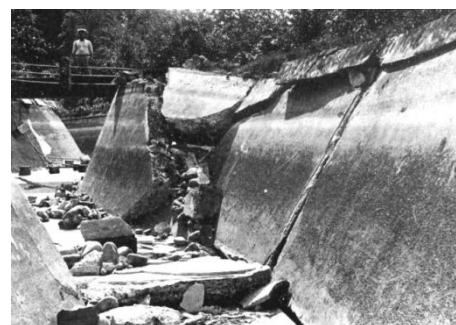
后里埤的破壞，導致3,300甲稻田缺水灌溉，破裂處有明顯的水平錯位。

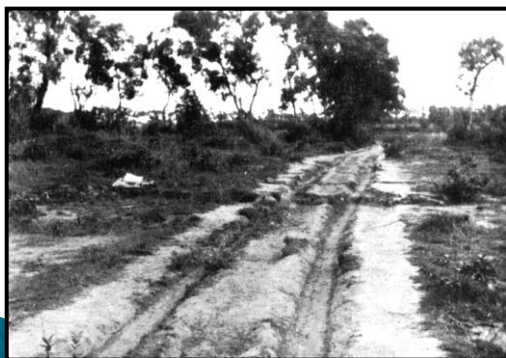
台中州新庄子西方道路的屯仔腳地震斷層露頭，道路被斷層切割成十多段，水平與垂直總錯位量約30公分，斷層二側的民宅均倒塌。

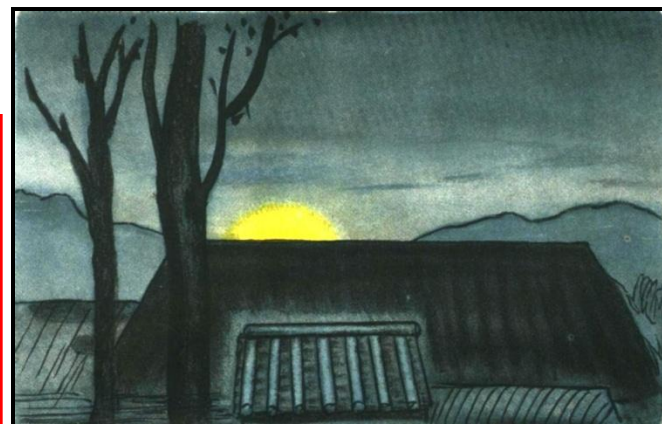
花蓮測候所上村所長於花蓮港測候所見到的地震光，由花蓮測候所向西看

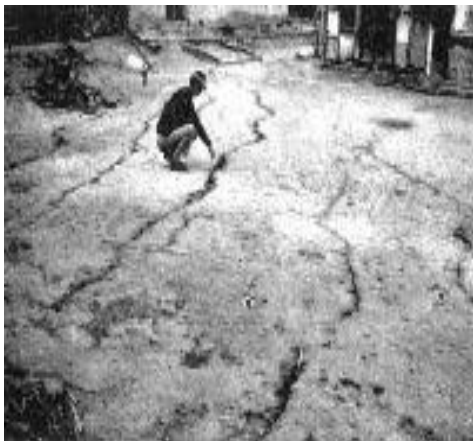
永康鄉三民村10號民宅前之地裂，屋後之地裂裂口深度達18公分，2.5公尺長，走向呈NNW-SSE。(根據徐明同與呂新民, 1969)

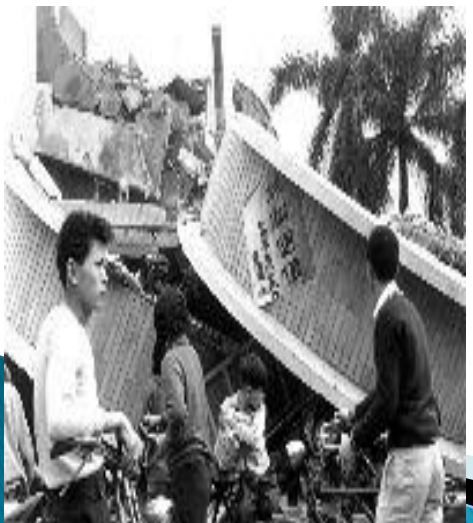
嘉義市光彩街184號羅小兒科醫院(1963年8月完成之三樓鋼筋混凝土建築物，工程費84萬元)，向NW倒塌，屋主一家4口於地震發生時趨避於浴室內而倖免於難(1964年1月)
